ИЗНОС ПАР ТРЕНИЯ ШАТУННО-ПОРШНЕВОЙ ГРУППЫ АВТОМОБИЛЯ В РЕЖИМЕ МАСЛЯНОГО ГОЛОДАНИЯ

WEAR OF THE CONNECTING ROD-PISTON FRICTION PAIRS OF THE CAR IN OIL STARVATION MODE

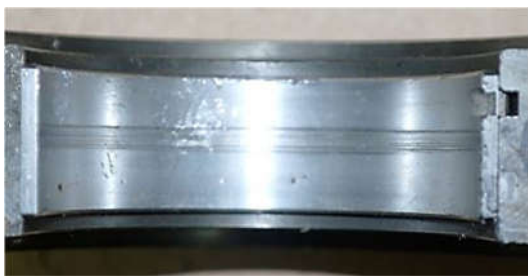
Рис. 1. Вкладыш коренного подшипника
Fig. 1. Main bearing insert

При осмотре вкладышей коренных подшипников коленчатого вала на вкладыше третьей коренной шейки в средней части обнаружены следы аварийного изнашивания в виде кольцевой риски (рис. 1).

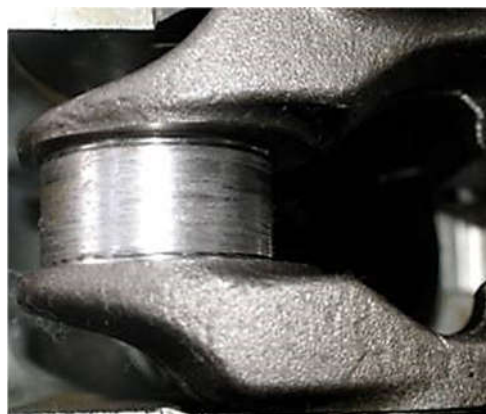
Рис. 2. Шатунная шейка
Fig. 2. Connecting rod neck

При осмотре деталей шатунно-поршневых групп исследуемого двигателя обнаружено, что вкладыши третьего шатунного подшипника провернуло в нижней головке шатуна. Визуальным осмотром коленчатого вала исследуемого двигателя

обнаружено, что третья шатунная шейка критически изношена (рис. 2).

Биение коленчатого вала составило 0,21 мм. Таким образом, результаты осмотра обследованных деталей и узлов (сборочных единиц) двигателя автомобиля свидетельствуют об аварийном износе деталей третьего коренного подшипника и всех шатунных подшипников. При этом максимальные повреждения получили третья шатунная шейка и шатунные вкладыши третьего шатунного подшипника.

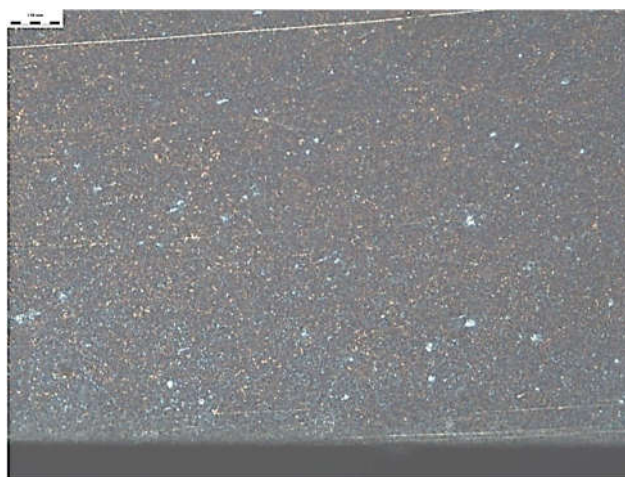
Рис. 4. Микроструктура первой коренной шейки
Fig. 4. Microstructure of the first crankshaft neck

ются слои закалки ТВЧ. Глубина слоя закалки ТВЧ замерялась на поперечных микрошлифах и составляет около 2,80 мм для коренных шеек (в исследуемом сечении) и примерно 1,95 мм (в исследуемом сечении) – для шатунных шеек. Микроструктура слоя закалки ТВЧ первой коренной шейки – троостомартенсит (рис. 4), качество закалки – удовлетворительное.

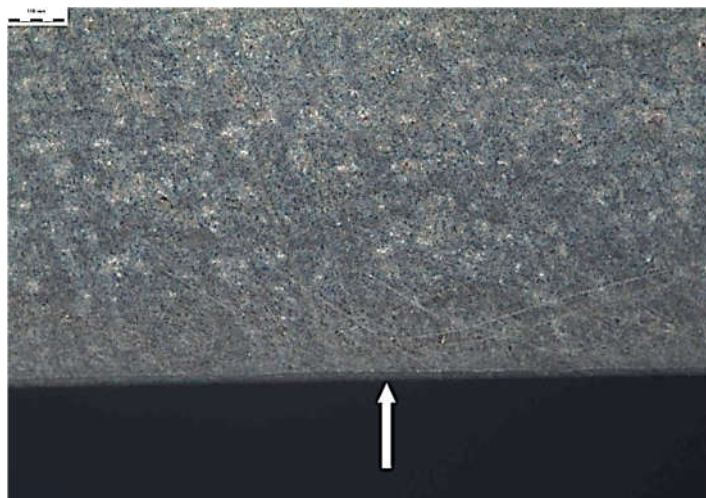
Рис. 5. Микроструктура третей коренной шейки
Fig. 5. Microstructure of the third crankshaft neck

Микроструктура слоя закалки ТВЧ третьей коренной шейки – троостомартенсит (рис. 5). Белая стрелка на рис. 5 указывает на место расположения кольцевой риски на поверхности коренной шейки 2. Дефект в

сечении не идентифицируется, каких-либо изменений в микроструктуре также не наблюдается, что свидетельствует о незначительной глубине риски. Микроструктура равномерная. Качество закалки ТВЧ удо-

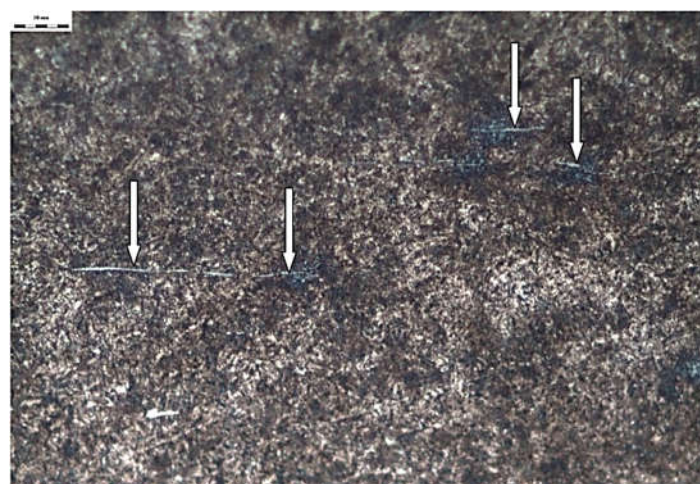
Рис. 6. Микроструктура второй шатунной шейки
Fig. 6. Microstructure of the second crankpin

влетворительное. Микроструктура слоя закали ТВЧ второй шатунной шейки – троостит (рис. 6). Микроструктура равномерная. Микроструктура слоя закали ТВЧ

В микроструктурах закаленного ТВЧ слоя второй и третьей шатунных шеек наблюдаются неметаллические

включения (в виде вытянутых в направленииковки «прожилок» серого цвета – наиболее крупные из них показаны белыми стрелками). Неметаллические включения расположены скоплениями и одиночно, размер включений не более 0,07 мм.

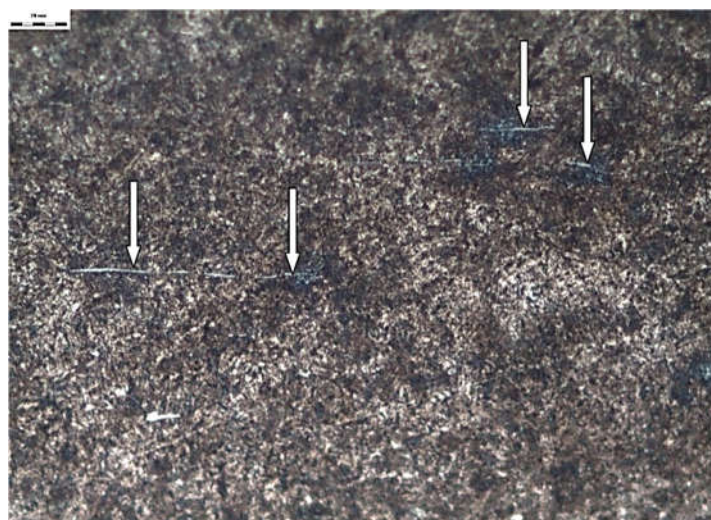
Рис. 7. Микроструктура третей шатунной шейки
Fig. 7. Microstructure of the third crankpin

третьей шатунной шейки – троостит сорбитообразный с участками выделений феррита (рис. 7).

Микроструктура неравномерная. Качество закалки ТВЧ не удовлетворительное и подтверждается замерами твердости по поверхности данного образца (табл. 4).

5. Некачественная термообработка и структурная неоднородность материала третьей шатунной шейки, способствовали поверхностному разрушению и аварийному износу данной шатунной шейки.
