УСТАЛОСТНЫЕ ИСПЫТАНИЯ БОКОВЫХ РАМ И НАДРЕССОРНЫХ БАЛОК ТЕЛЕЖЕК ГРУЗОВЫХ ВАГОНОВ

Аннотация

FATIGUE TESTS OF SOLEBARS AND BOLSTERS OF FREIGHT CAR BOGIES

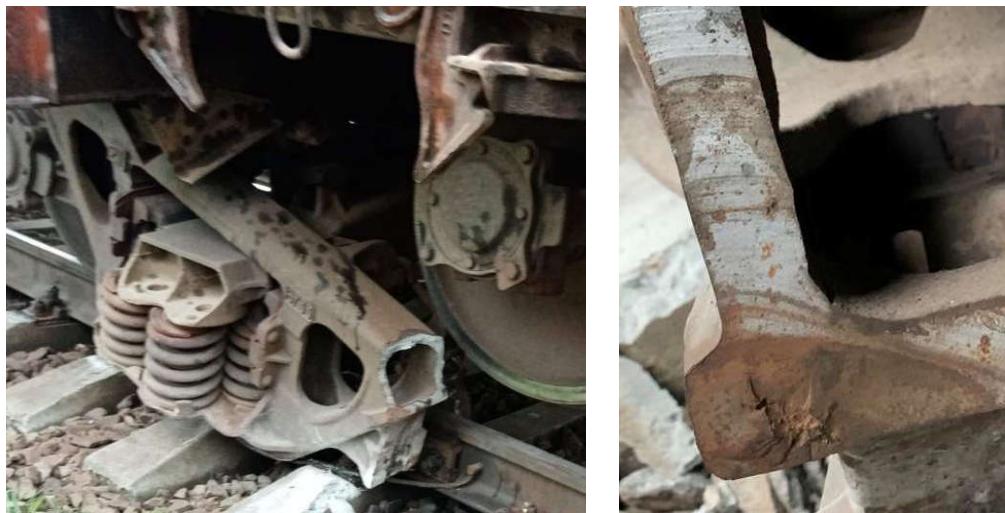
Рис.1. Излом БР в зоне внутреннего угла бокового проема из наличия пор на глубине ≥ 2 мм
Fig. 1. Fracture of the side frame (SF) in the area of the inner corner of the axle box opening due to the presence of pores at a depth of ≥ 2 mm

танный в процессе проектирования, как правило, не учитывает погрешности качества современного литья, в первую очередь, отливки БР [4, 5], и является завышенным, что повышает вероятность возникновения аварийной ситуации в процессе эксплуатации подвижного состава. На практике подтверждается достаточно большое количество эксплуатационных трещин в НБ и БР, выработавших менее половины своего назначенного ресурса [7], поскольку не рассчитаны на действие больших значений амплитудных напряжений, возникающих в различных зонах литьих деталей в процессе эксплуатации.

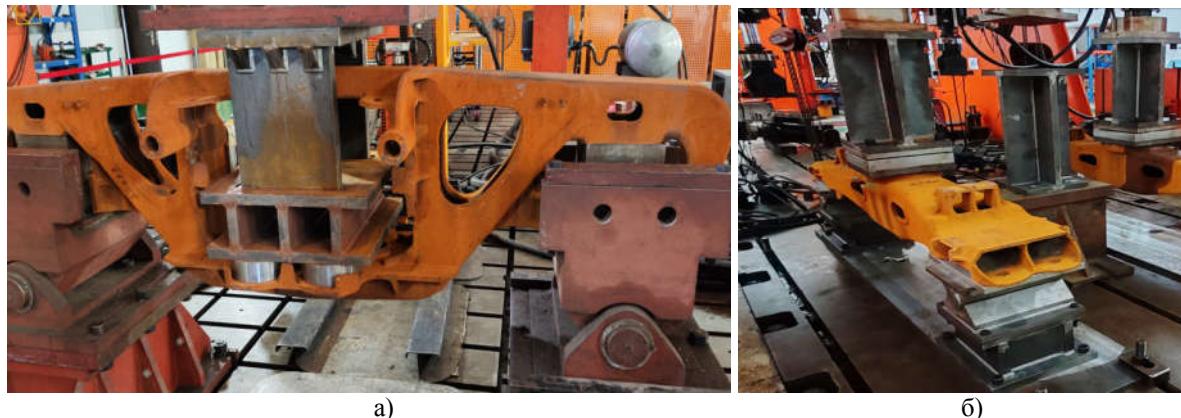
Рис. 2. Статические испытания (а) БР (б) НБ
Fig. 2. Static tests (a) SF (b) SB

Для оценки статической и усталостной прочности БР и НБ тележки вагона применена стандартная методика испытаний [13]. На рис. 2 приведен общий вид НБ и БР тележки, нагруженных в соответствии с нормативными требованиями.

Испытательная нагрузка передается на нижний пояс рамы с помощью П-образного приспособления через систему сегментов, обеспечивающих проектное распределение нагрузки на посадочные места пружин рессорного комплекта. Испытание каждой детали произведено для случая симметричного цикла нагружения до разрушения или достижения базового числа циклов $N_0 = 10^7$. В зависимости от осевой нагрузки определена средняя нагрузка P . В качестве источников нагружения использовались различные актуаторы (нагружающие цилиндры).

Испытательная нагрузка к НБ прикладывалась через вкладыш, выполненный по форме пятника. В случае появления

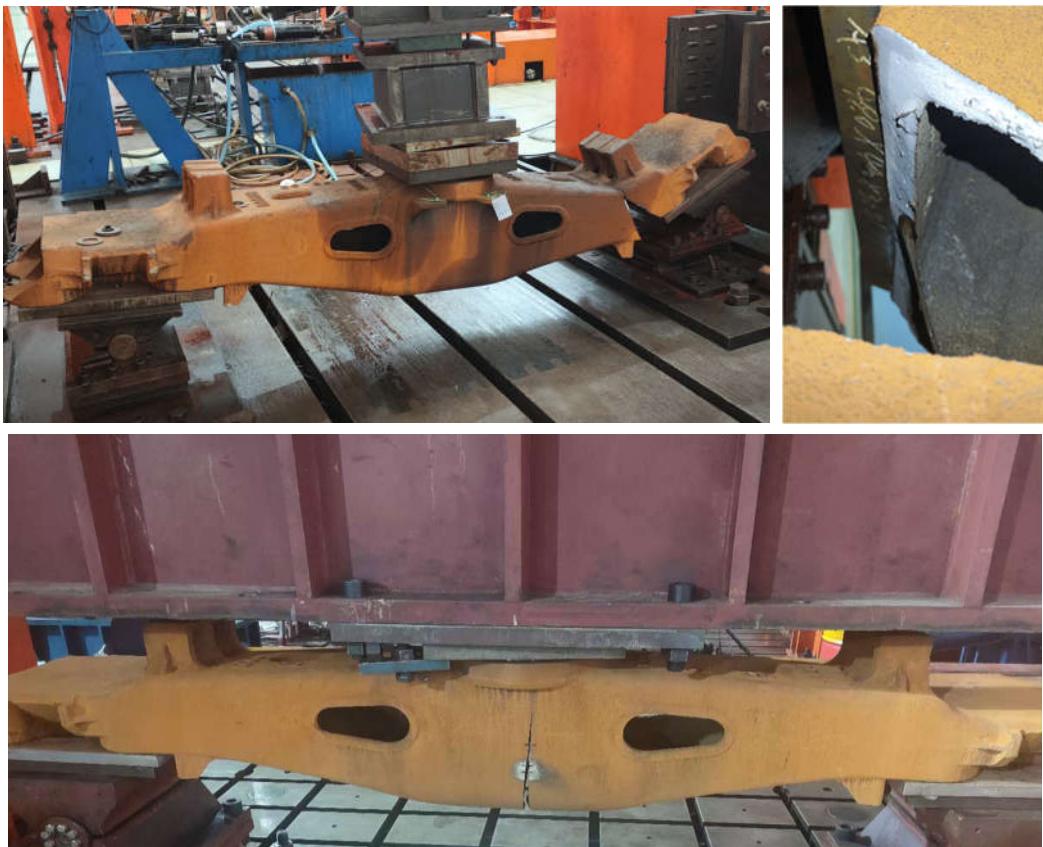
Рис. 3. Характер усталостного разрушения НБ при статических испытаниях
Fig. 3. The nature of fatigue failure of SB during static tests

Как показали результаты проведенных испытаний, основные разрушения НБ наблюдаются в месте перехода наклонного пояса в опорную поверхность (зарождение усталостной трещины произошло в центре опорной поверхности), по границе (рис. 3) нижнего пояса (зарождение усталостной трещины произошло в центре нижнего пояса), что соответствует случаям разрушения, встречающимся в процессе эксплуатации тележки.

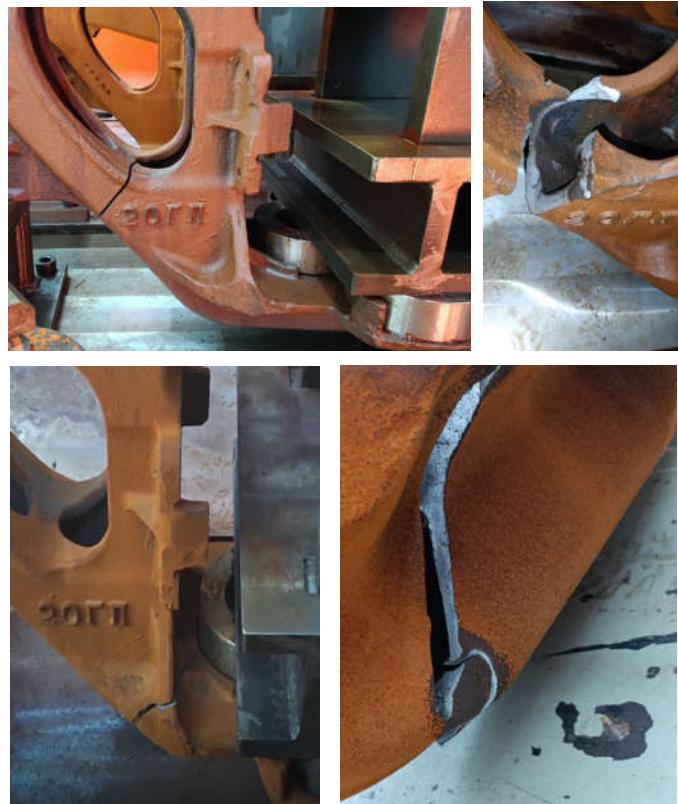
Рис. 4. Характер усталостного разрушения
БР при статических испытаниях
Fig. 4. The nature of fatigue failure of SF during static tests

На практике также разрушение происходит около ребер (рис. 4), ограничивающих перемещение рессорного комплекта, в опорной поверхности под рессорный комплект, в нижнем поясе. Из партии 9 штук не произошло разрушения только для двух НБ (балка достигла базового количества циклов, трещины отсутствуют).

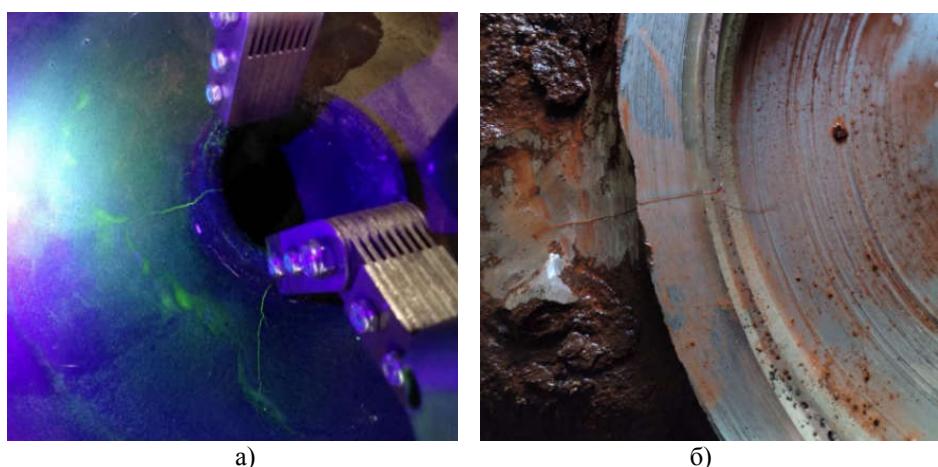
Рис. 5. Выявление трещин в НБ магнитопорошковым методом с использованием электромагнита (а) на опорной поверхности подпятника, переходящие на внутренний бурт (люминесцентный контроль) (б) на опорной поверхности подпятника, переходящая на наружный бурт и верхний пояс
Fig. 5. Detection of cracks in the superstructure beam (SB) by the magnetic powder method using an electromagnet (a) on the support surface of the pendulum, passing to the inner collar (luminescent control) (b) on the support surface of the pendulum, passing to the outer collar and upper belt

лежки. Например, у НБ зонами, в которых наиболее часто появляются трещины, являются опорная поверхность подпятника (рис. 5а), переход от наружного бурта подпятника к верхнему поясу (рис. 5б), нижний пояс, поверхность вокруг технологических окон и др. У БР это наружный и

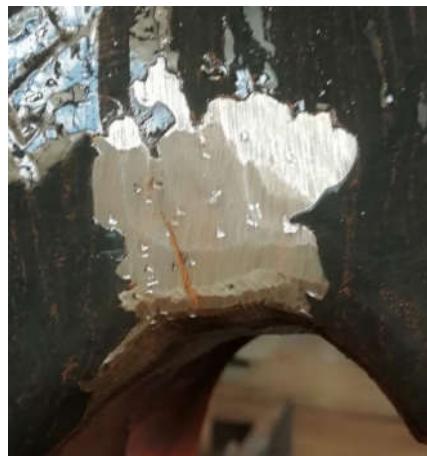
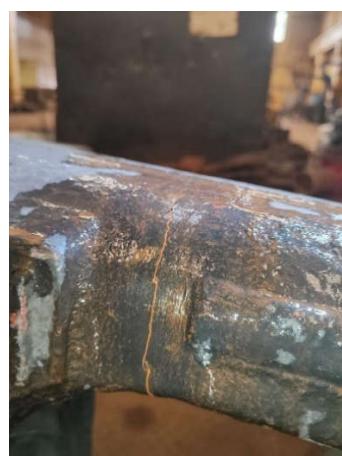
Рис. 6. Выявление трещин в БР магнитопорошковым методом с использованием электромагнита (а) на боковой стенке в зоне внутреннего угла боксового проема [2018 год изготовления, длина трещины 30 мм] (б) в верхнем поясе над технологическим проемом

Fig. 6. Detection of cracks in the SF by the magnetic powder method using an electromagnet (a) on the side walls in the area of the inner corner of the axle box opening [2018 year of manufacture, crack length 30 mm] (b) in the upper belt above the technological opening

внутренний угол бурового проема (рис. 6а), наклонный и верхний (рис. 6б) пояс, вертикальная стенка наружного и внутреннего угла бурового проема, вертикальная стенка наклонного пояса, кромка наружного угла бурового проема и др.

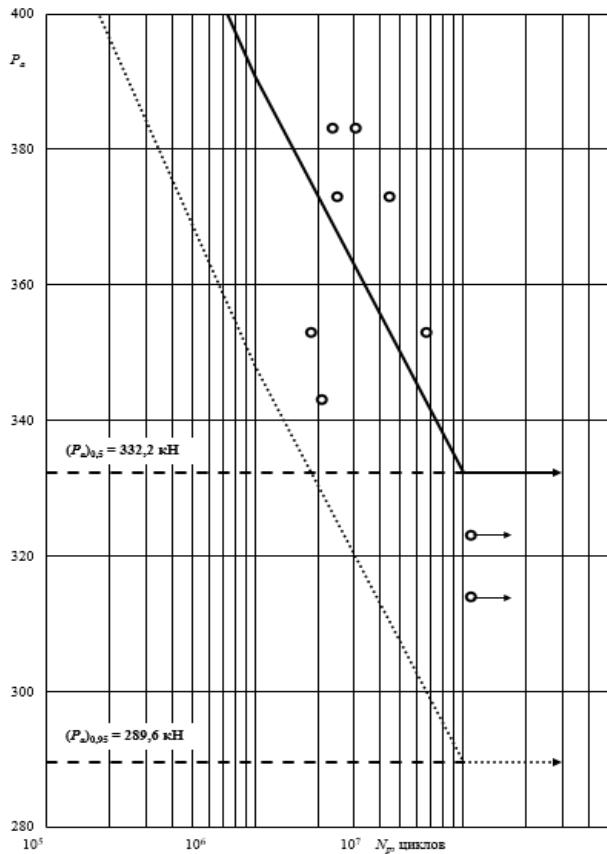
Рис. 7. Кривая усталости надрессорной балки
Fig. 7. Fatigue curve of the bolster

На основе результатов испытаний, проведенных для образцов НБ и БР в количестве 9 штук, построены кривые усталости (рис. 7, 8). Вертикальная статическая испытательная нагрузка, воспринимаемая НБ без разрушения, составила 2443 кН, что на 6,2 % больше минимальных допускаемых значений (допускается не менее 2300 кН), а величина коэффициента запаса сопротивления усталости в 1,46 раза превысила минимальное допускаемое значение (допускается не менее 1,8) и составила 2,63 при вероятности неразрушения не менее 0,95.

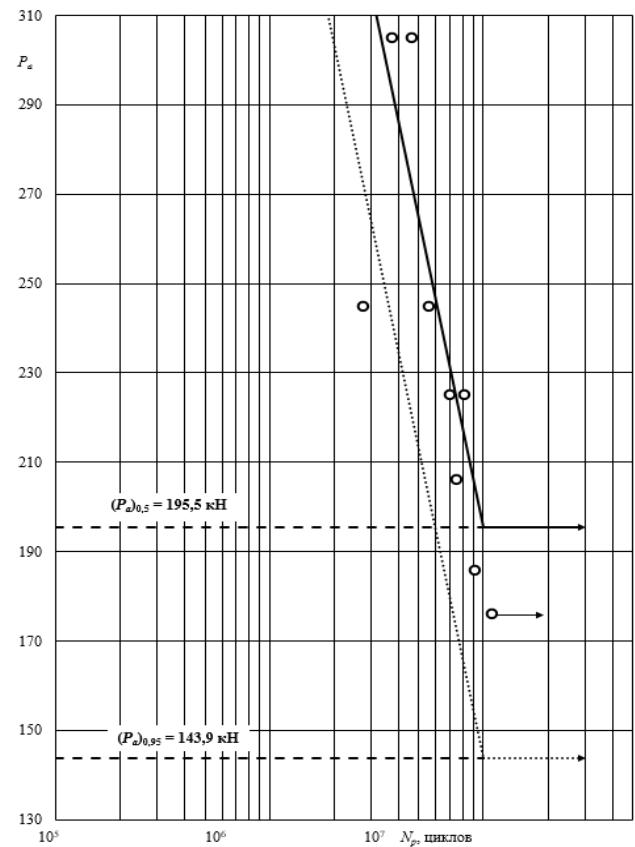
Рис. 8. Кривая усталости боковой рамы
Fig. 8. Side frame fatigue curve

Вертикальная статическая испытательная нагрузка, воспринимаемая БР без разрушения, составила 2750 кН, то есть имеется резерв 5,7% от допускаемой величины (допускается не менее 2600 кН), а величина коэффициента запаса сопротивления усталости при вероятности неразрушения не менее 0,95 составила 1,83 (допускается не менее 1,8).

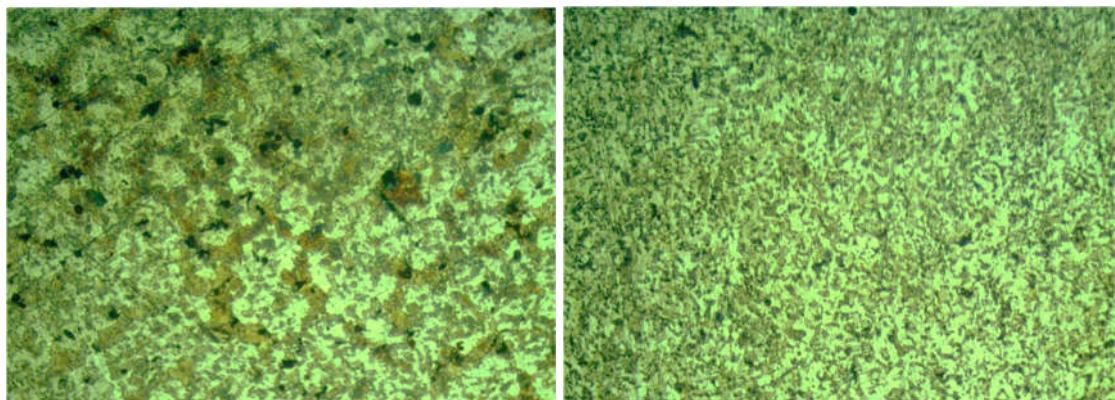
Рис. 9. Микроструктура при увеличении $\times 100$ (а) НБ (б) БР
Fig. 9. Microstructure at $\times 100$ magnification (a) SB (b) SF

Микроструктура НБ и БР стали контролировалась визуально на шлифе под оптическим микроскопом при увеличениях кратностью $\times 100$ (рис. 9) и $\times 500$ (рис. 10).

Шлиф для контроля микроструктуры вырезался из зоны нижнего пояса балки надрессорной (площадь сечения шлифа более 1 см²). Оценка микроструктуры проводилась по шкале микроструктур в соответствии с государственным стандартом [12].

Описание микроструктуры: микроструктура феррито-перлитная, мелкозернистая, с отдельными выделениями неравноосных зерен феррита (B1, B5). Номер зерна 8 по государственному стандарту [15]. Проверка на наличие трещин проведена на основе магнитопорошкового метода контроля способом приложенного поля с применением электромагнита. Трещины не обнаружены.

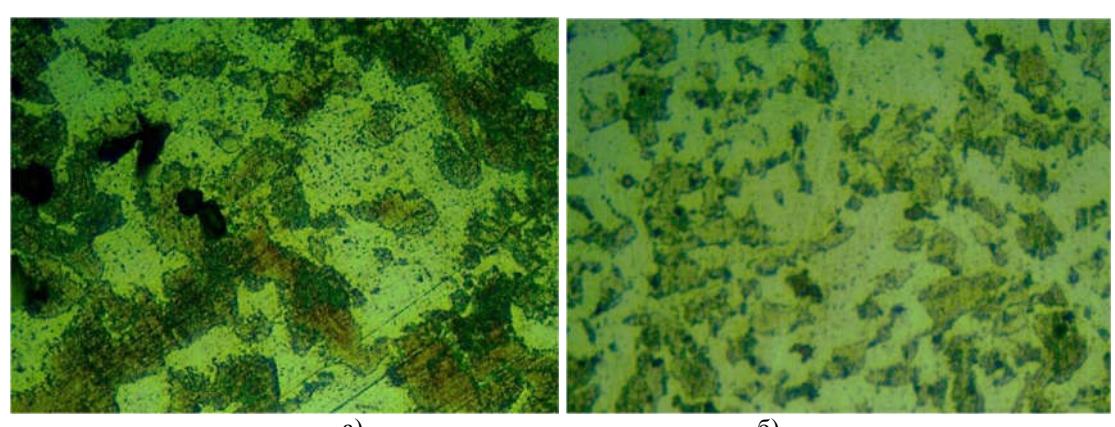
Рис. 10. Микроструктура при увеличении $\times 500$ (а) НБ (б) БР
Fig. 10. Microstructure at $\times 500$ magnification (a) SB (b) SF
