ИЗНОС ПАР ТРЕНИЯ ШАТУННО-ПОРШНЕВОЙ ГРУППЫ АВТОМОБИЛЯ В РЕЖИМЕ МАСЛЯНОГО ГОЛОДАНИЯ

WEAR OF THE CONNECTING ROD-PISTON FRICTION PAIRS OF THE CAR IN OIL STARVATION MODE

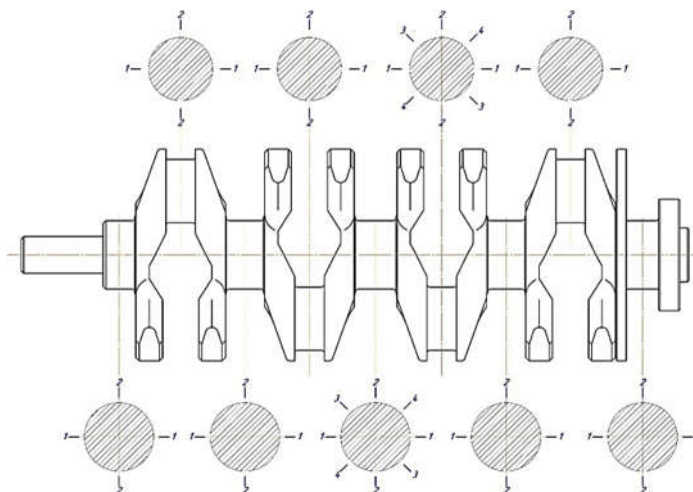
Рис. 3. Схема измерений коленчатого вала
Fig. 3. Crankshaft measurement circuit

В ходе исследования были проведены измерения диаметров коренных и шатунных шеек, биения коленчатого вала. Измерения производились в соответствии со схемой измерений (рис. 3), результаты измерений приведены в табл. 1, 2.

Биение коленчатого вала составило 0,21 мм. Таким образом, результаты осмотра обследованных деталей и узлов (сборочных единиц) двигателя автомобиля свидетельствуют об аварийном износе деталей третьего коренного подшипника и всех шатунных подшипников. При этом максимальные повреждения получили третья шатунная шейка и шатунные вкладыши третьего шатунного подшипника.
